Expertise géoscientifique et gestion de crise à SNCF Réseau - Retour d'expérience sur quelques cas

Florence Belut, SNCF Réseau

Retour sur le cas du glissement à Sèvres

Exemple de l'éboulement de Morlaix

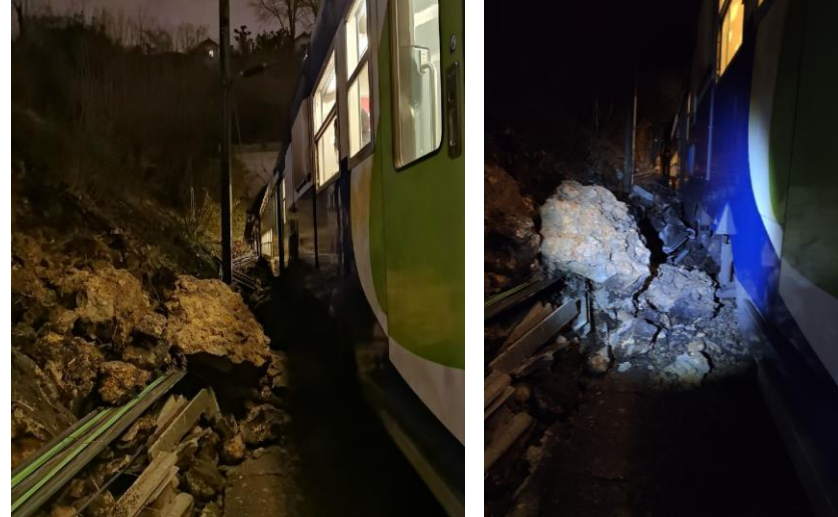
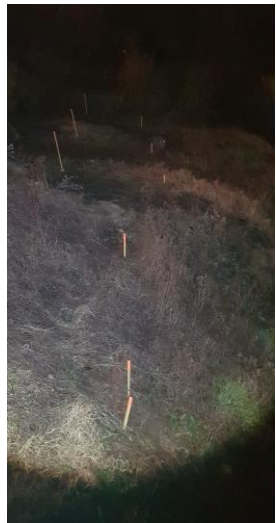
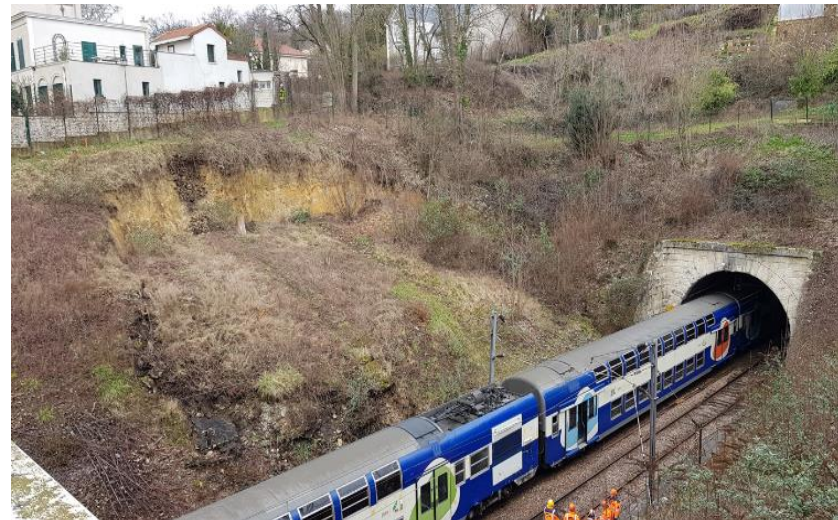
➤ 04/02/2020, 22h48 avant la Gare de Sèvres
Glissement 3000 m³, matériaux heurtés par un TER
(60 personnes, pas de blessé, évacuation par le quai, à
30 m)

Risque d'évolution (notamment régression)

- Ligne ferroviaire interrompue
- Route en crête : interdiction passage +
coupure gaz, eau
- Pose de jalons dans le glissement et en
crête (suivi évolution)
- Dégagement du train (nuit du 05 au
06/02)
- Premières réflexions de solutions
techniques et phasages avec
entreprise travaux : terrassement ou
paroi clouée sur 3 niveaux

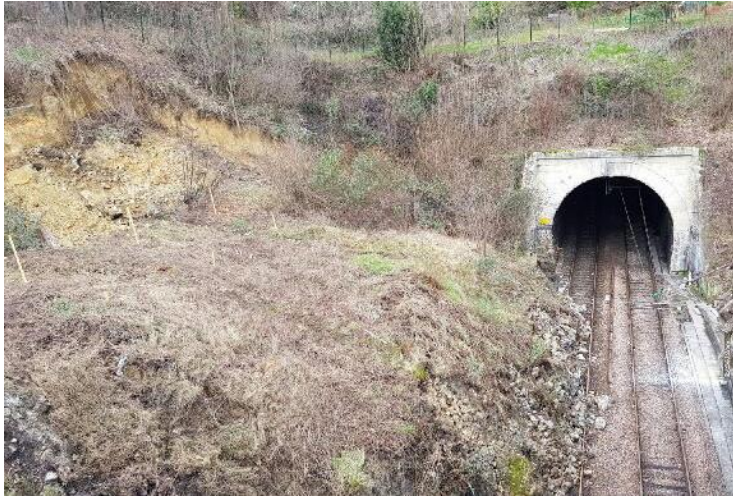
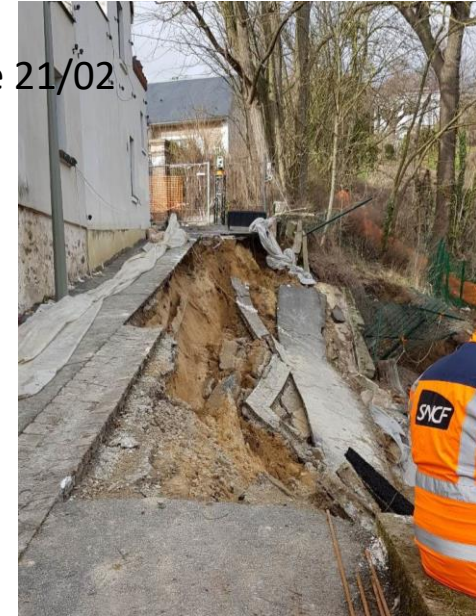
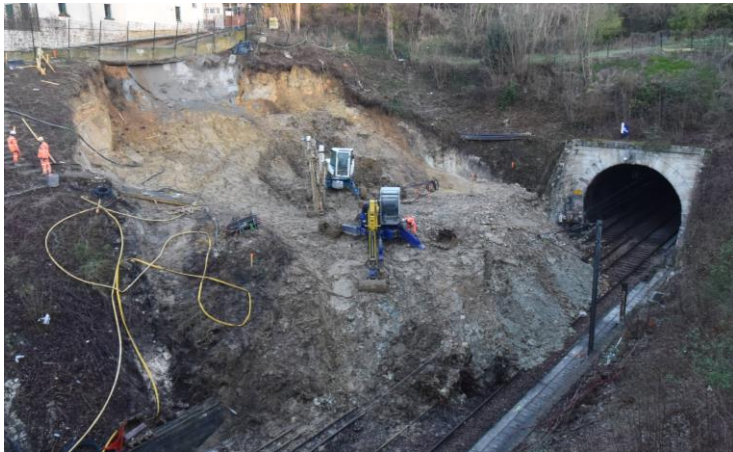
De février à mars, les intempéries se poursuivent et le glissement ne cesse d'évoluer

- Mise en place d'un suivi automatique (problématique des seuils!)
- V2 recouverte le 13/02 puis V1 le 21/02
- Rue emportée le 03/03
- Fissures chez le riverain

- Riverains évacués
- Travaux conservatoires (NGE) : Paroi clouée partie haute → insuffisant
- Expertise CEREMA et SNCF Réseau le 24/02
- Blocage en pied (NGE) : Clouage vertical du bourrelet + bigs bags en butée

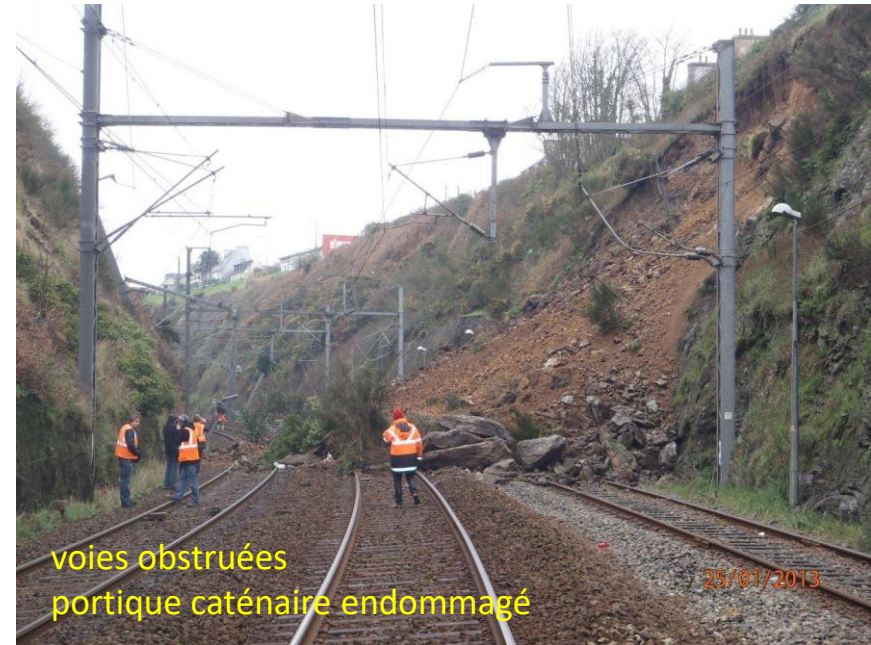
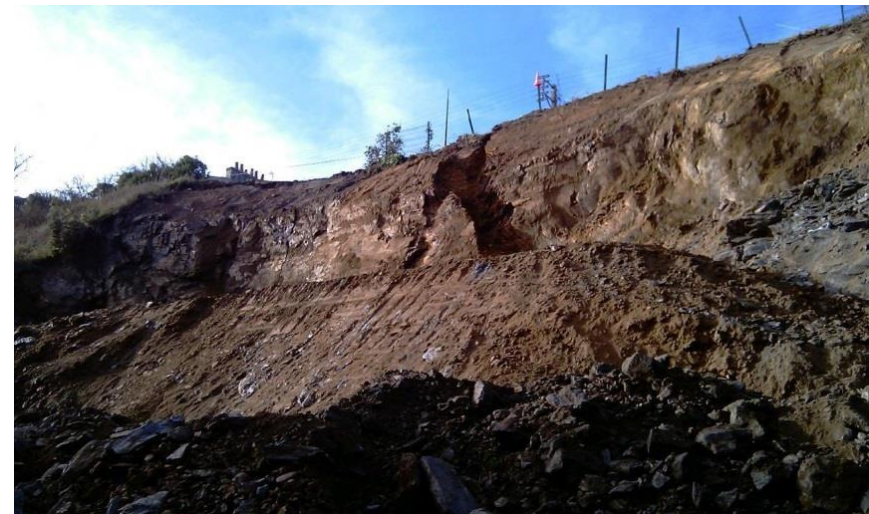
À Morlaix, ligne de Paris à Brest, dans une tranchée rocheuse de 15 à 22 m de hauteur

- 25/01/2013 éboulement 1500 m³ sur V2 et voie service
- 26/01/2013 : régression et éboulement de 1000 m³ supplémentaires (tentative de déblaiement)
 - Matériaux en butée sur 2 voies - dégagement d'une voie,
 - Interdiction des circulations ferroviaires et fermeture de la départementale en crête
- Expertise
 - Maintien arrêt des terrassements (**risque pour le personnel et pour les circulations**)
 - Ralentissement sur voie 1 / Maintien de l'interdiction de circuler sur la route
 - Suivi topo en continu de la paroi

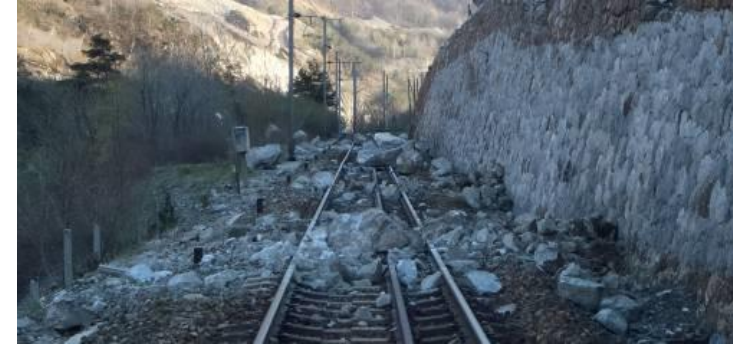
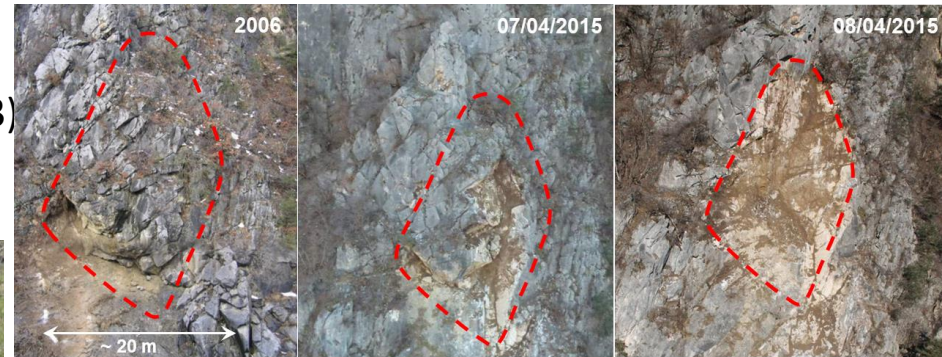
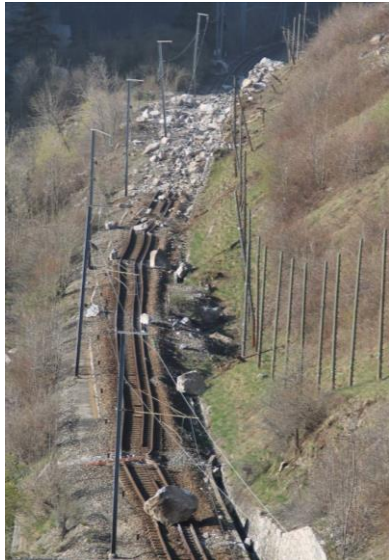
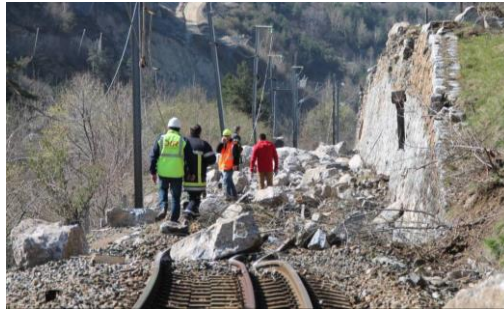
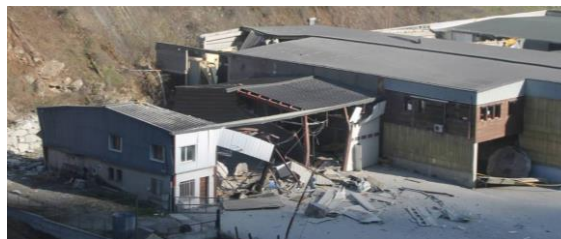
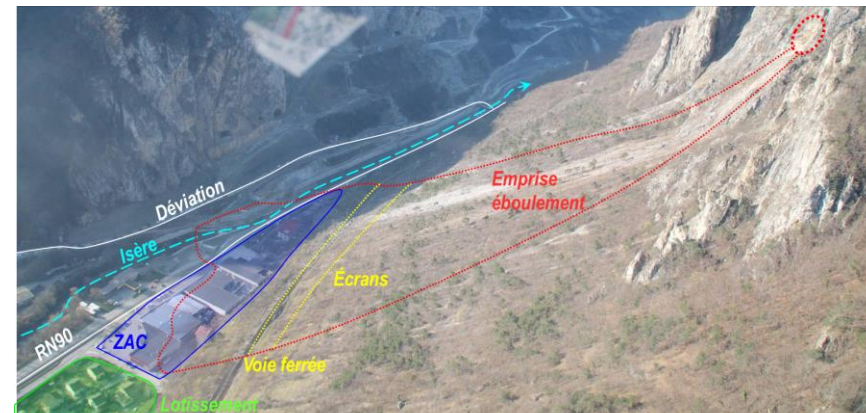
- 07/04/2015 : éboulement 100 m³
 - Tournée hélicoptère : risque résiduel important
 - Évacuation de la ZAC et déviation de la RN90
- 08/04/2015 : éboulement de la masse instable identifiée (+400 m³)
 - Dégâts importants sur la voie ferrée (200 m³)
 - ZAC et RN90 impactée

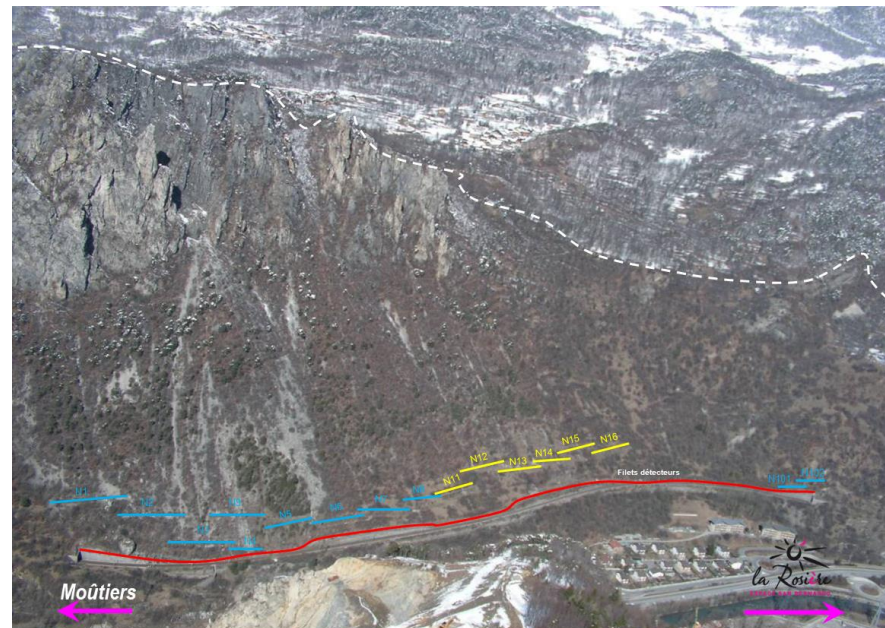
- 300 ml de plateforme ferroviaires détruits
- Caténaires détruites donc plus de signalisation opérationnelle
- Filets détecteurs de chute de blocs HS (pas de protection des circulations vis-à-vis du risque rocheux) et nombreux EFPB ruinés ou abîmés
