Expertise géoscientifique et gestion de crise à SNCF Réseau - Retour d'expérience sur quelques cas

Florence Belut, SNCF Réseau

Retour sur le cas du glissement à Sèvres

Exemple de l'éboulement de Morlaix

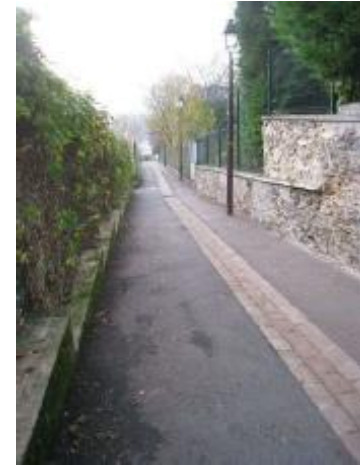
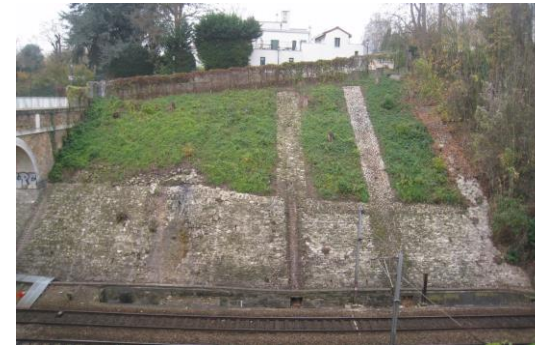
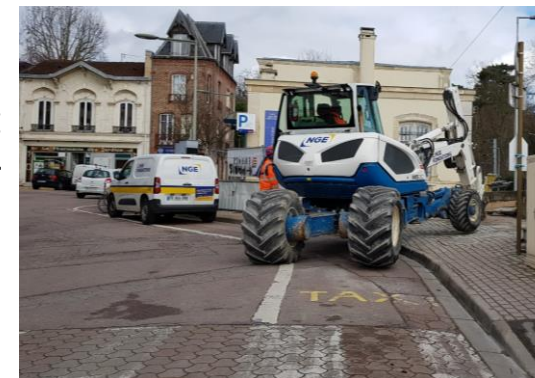
Environnement contraint : zone urbaine, rues étroites, relief (versant)

- Talus très raide (1/1 à 3/2) → engins légers, pelles araignées
- Accès en crête difficile - rotation de camion interdite par la mairie, possibilité d'amener du matériel au niveau de la gare (pelle araignée)
- Accès compliqué par la plateforme ferroviaire car tunnel d'un côté et viaduc de l'autre - enraillement au dépôt le plus proche (impact sur les délais de réalisation) → accès retenu
- Solution terrassement abandonnée - reconnaissances nécessaires pour dimensionner la solution paroi clouée

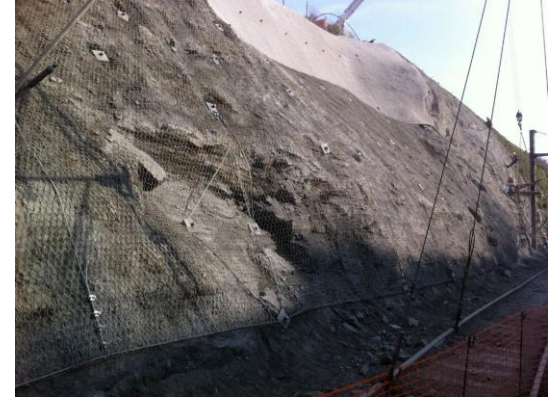
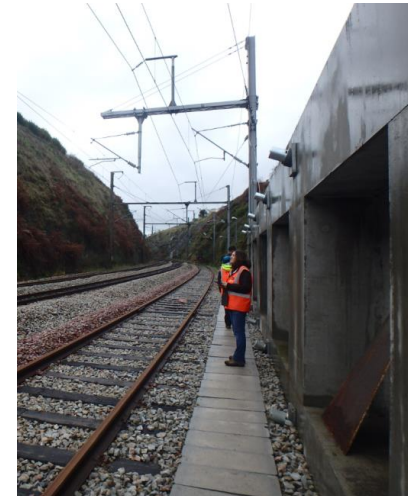
Conséquences et suites données

- Eboulement rocheux en zone urbaine, loin du milieu montagnard
- Impacts importants pour le personnel technique chargé de la gestion de crise
 - Difficulté d'interdire les circulations V2 mais soutien de la hiérarchie

- Voie unique temporaire sur 30 Km d'où problèmes importants pour le transport
 - pression des conducteurs
 - Réalisation d'une étude extérieure (CETE Lyon) pour confirmer dangerosité de dégager V2

- Objectif rétablir les circulations dans les deux sens pour le week-end de pâques (fin mars 2013) → objectif tenu le 29 mars (paroi clouée et GPA), restitution de la voie 2 à vitesse réduite, de la voie 1 à vitesse normale

- Retour à la normale : vitesse normale sur les 2 voies mai 2015 (construction mur BA partie inférieure) ; circulation à double sens de la départementale fin 2015
